# 八葉山 天台寺 だより 第7号

## 天台寺本堂・仁王門保存修理工事現況報告

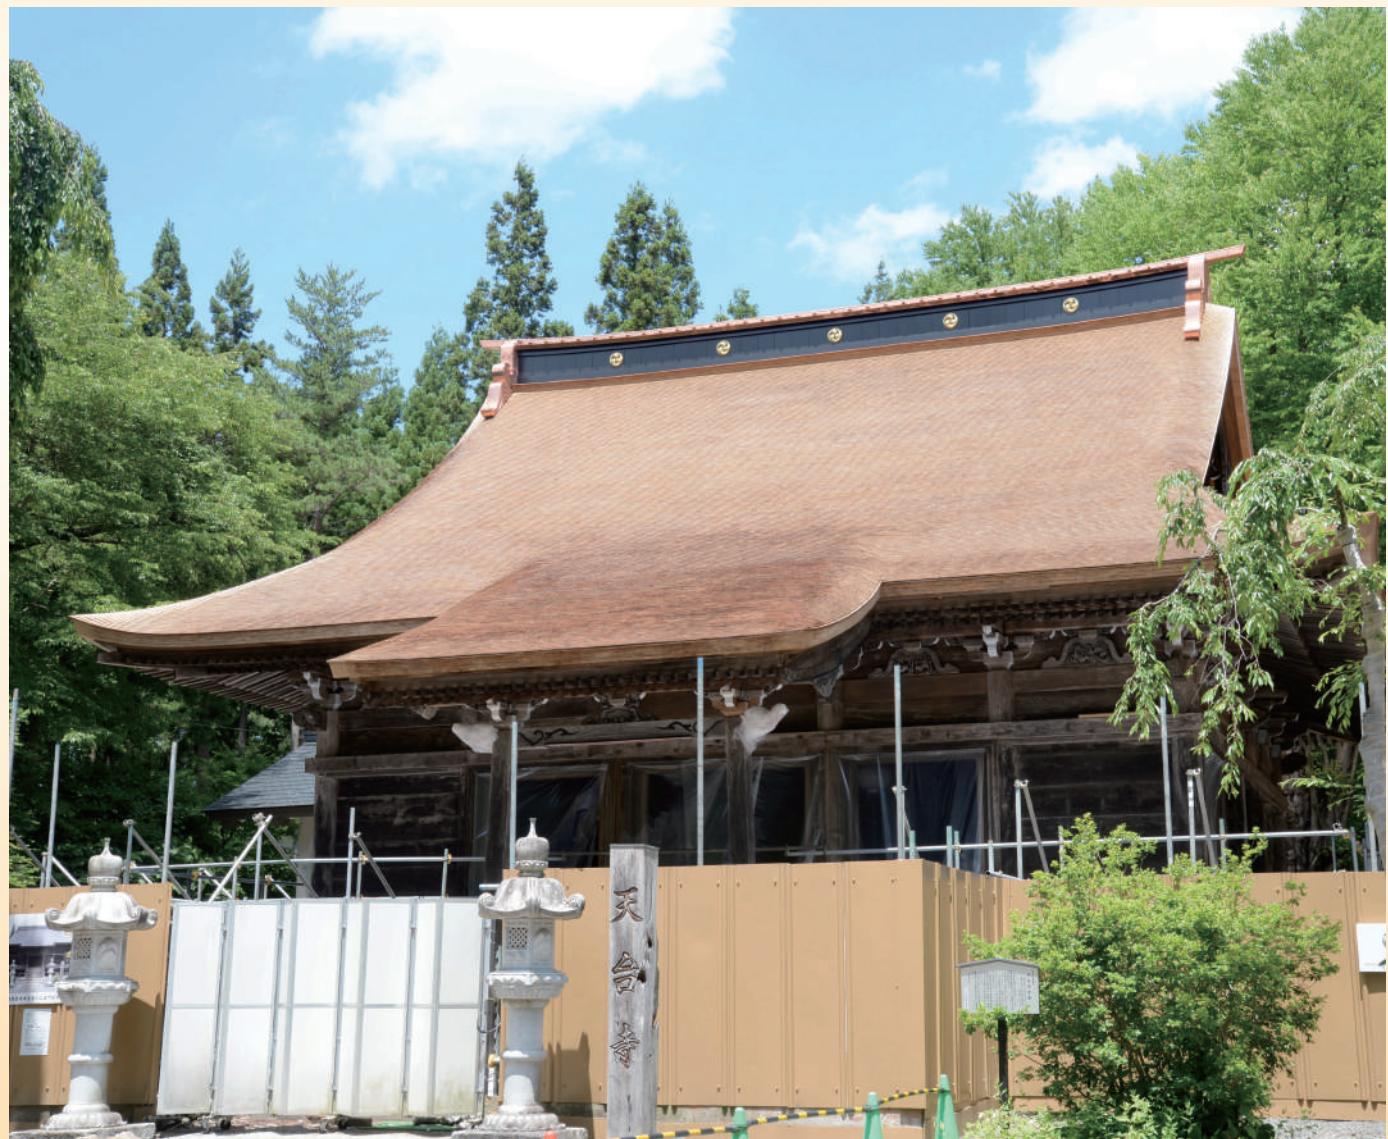
本堂は約360年前、江戸時代前期の建物です。今回屋根を建設当初と同じ手法で杉板を重ねる「とち葺」ぶきに復原いたしました。

本堂の姿が5年ぶりに現れました。これまで仮設の覆屋の中にありました本堂が屋根葺き工事が終わり5年ぶりに見ることができました。ただこれから外構工事（屋外仕上、排水、電気設備等工事）がありますので、中の参拝はまだできません。仁王門は仮設の覆屋の中で既存建具・造作修繕を行い、8月頃には仮設を取り外し外構工事を行います。

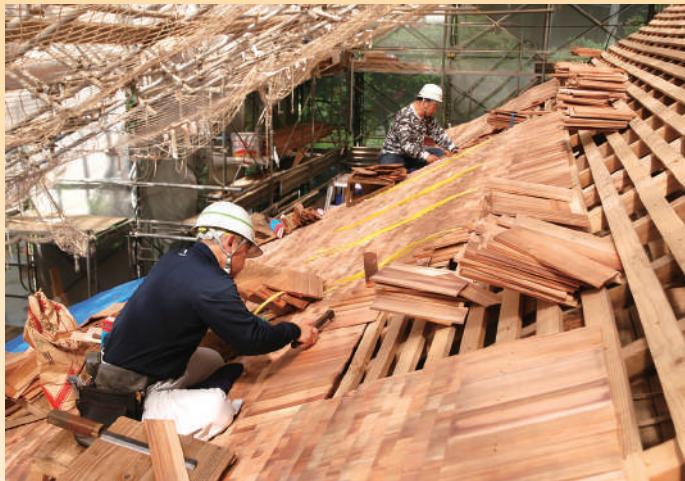
本堂屋根に板を葺いていく様子

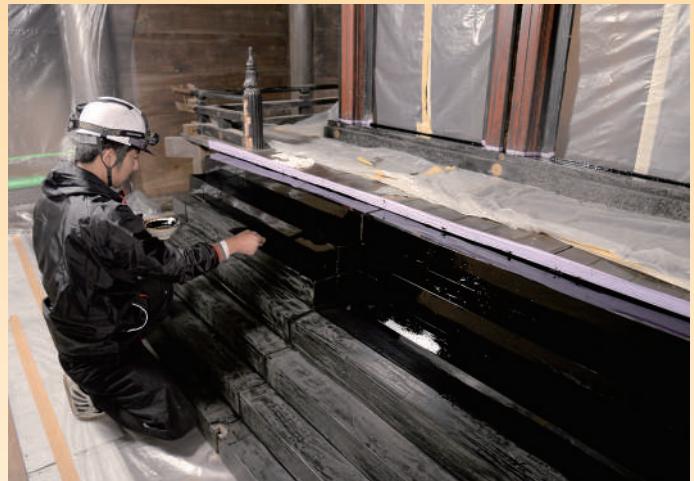
以前仏像を納めていた厨子の階段の塗り直し

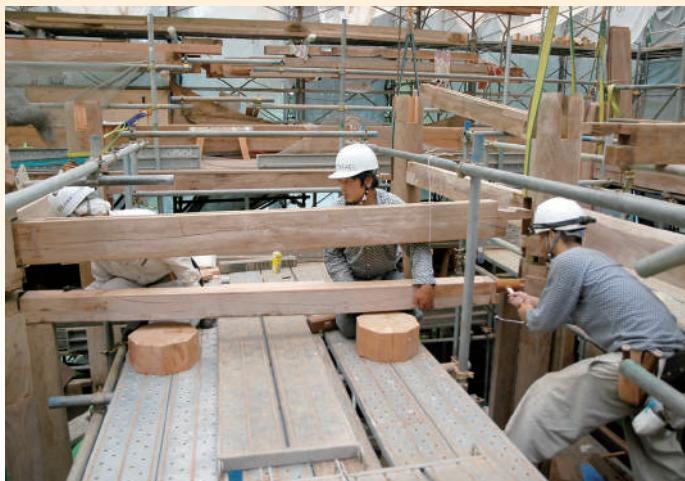
修理のため解体した部材を、元のように組み直す

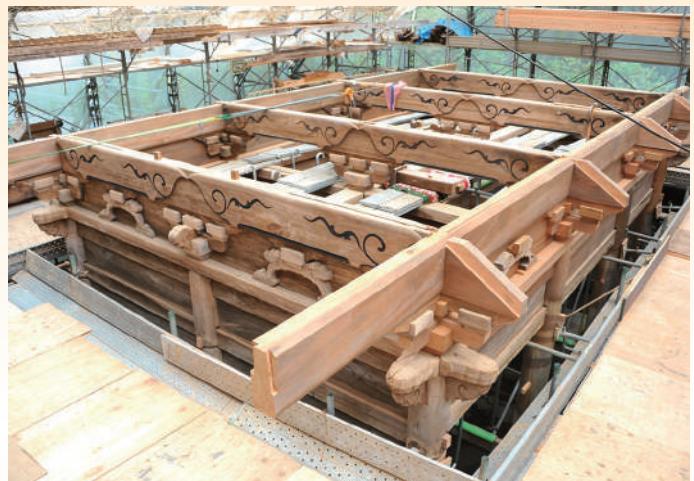
梁まで組み立てられた状態の仁王門

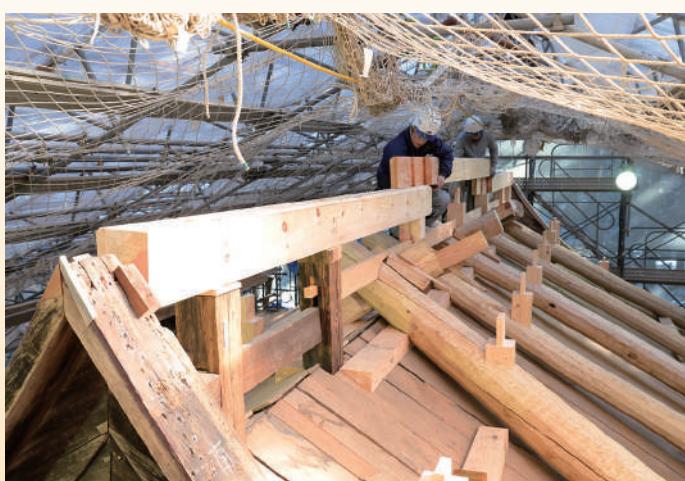
仁王門の屋根下地の組み立て

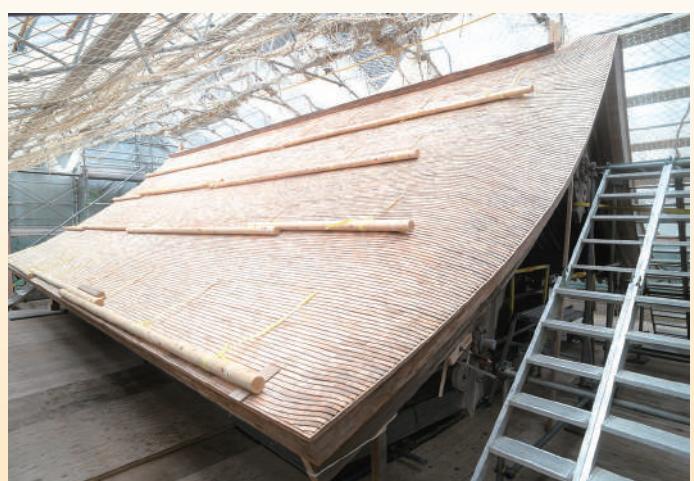
こけら葺き（厚さ3mmの板で葺くこと）が施された仁王門の屋根
